## **Ausbau der Haselbrunnstraße/Ost**

### **Nahfeld- (CPX)-Messungen der Reifen-Fahrbahn-Geräusche nach ISO/CD 3<sup>rd</sup> 11819-2 2. Monitoring Juni 2012 (Messreihe 3 nach Umbau)**

**Bericht Nr. M79466/14**

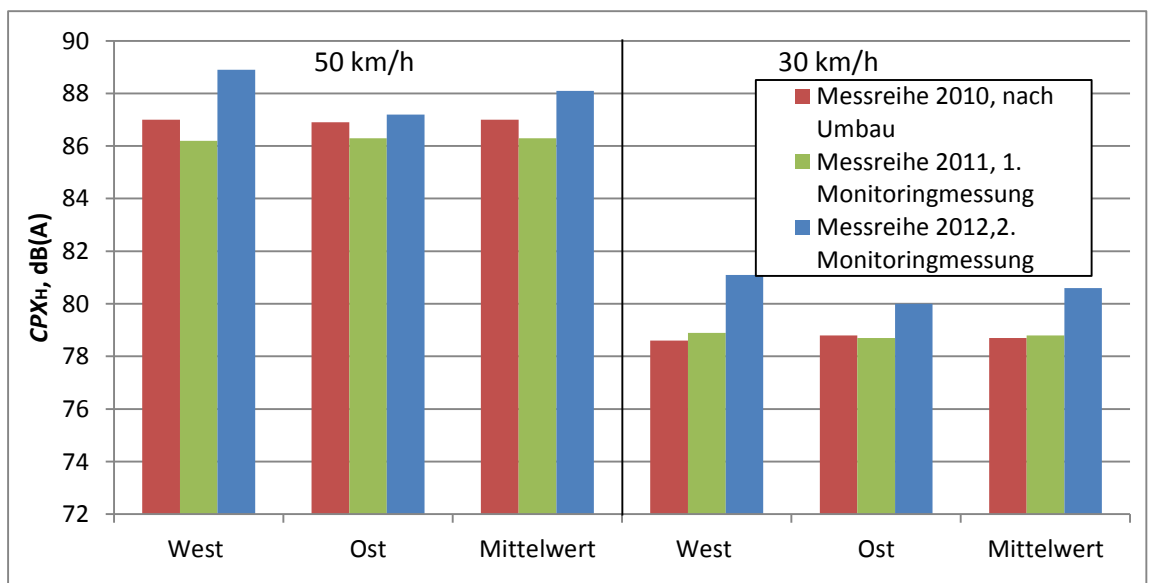
Abbildung 2. Vergleich der Messreihen (zeitliche Entwicklung) für den Index  $CPX_h$  (Reifentyp D).

Auch in den Abbildungen 1 bis 3 ist die Zunahme der Schalldruckpegel ersichtlich. Im Vergleich zum vergangenen Jahr ergeben sich über die Fahrstreifen und CPX-Indizes gemittelt ca. 1 dB höhere Schalldruckpegel und 1 dB bis 2 dB höhere Schalldruckpegel als bei der Erstmessung aus 2010.

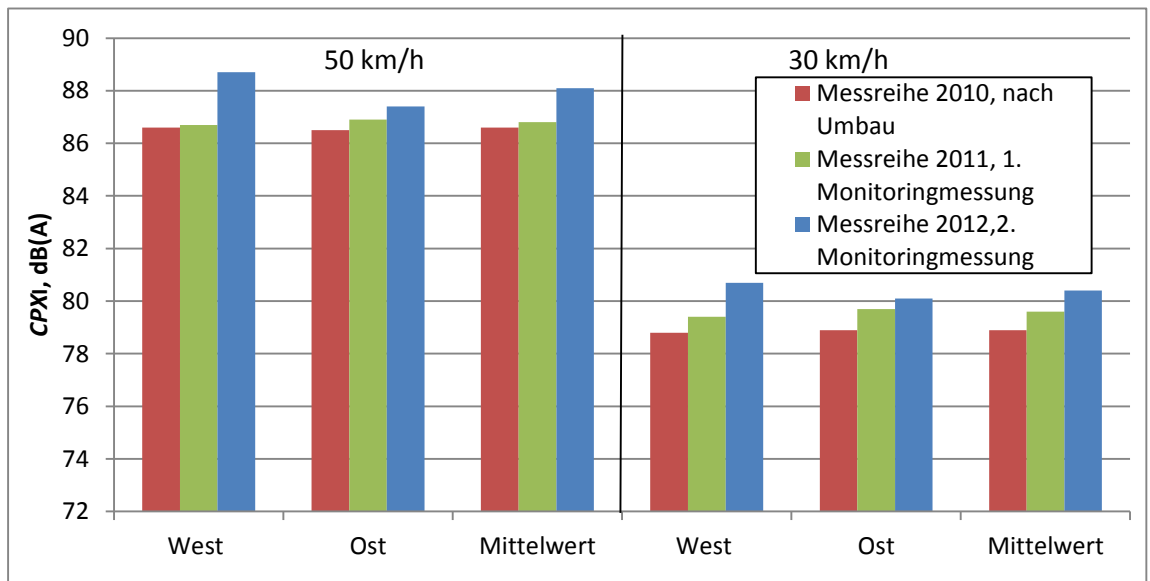
Abbildung 3. Vergleich der Messreihen (zeitliche Entwicklung) für den Index *CPXI* (Fahrzeugmix).

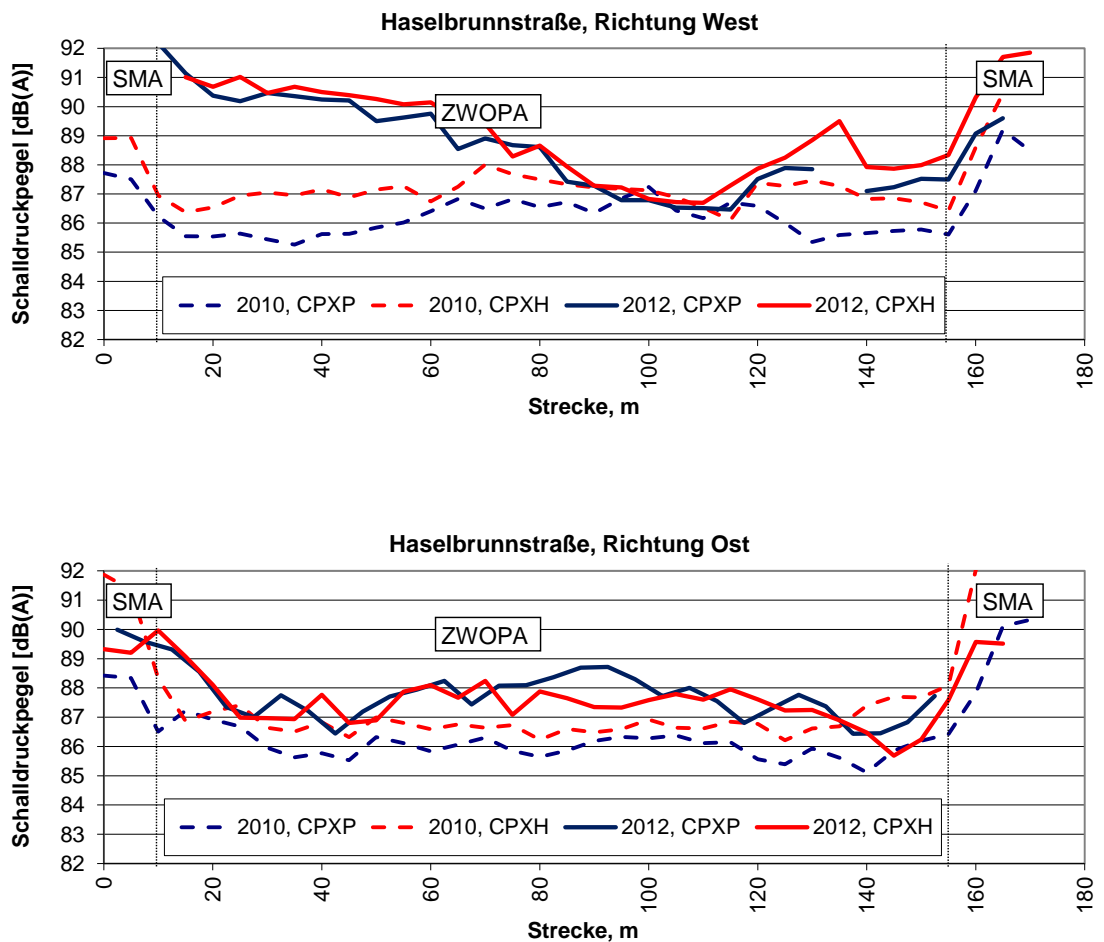
Abbildung 4. Schalldruckpegelverläufe im Verlauf des Messabschnitts Haselbrunnstraße,  $v = 50 \text{ km/h}$ ; ZWOPA = zweischichtiger offenporiger Asphalt, SMA = Splittmastixasphalt.

Die örtlichen Schalldruckpegelverläufe des Untersuchungsabschnitts auf der Haselbrunnstraße sind in den Messprotokollen in Anhang A und in Abbildung 4 dargestellt.

Den Abbildungen kann entnommen werden, dass die Schalldruckpegel im Vergleich zur Messreihe in 2010 annähernd über die komplette Streckenlänge zugenommen haben. Aus dem Kurvenverlauf der CPX-Indizes für 2012 in der oberen Abbildung (Fahrtrichtung Westen) können Rückschlüsse über die im Vergleich zu früheren Messreihen deutlich angestiegenen Standardabweichungen (vgl. Kapitel 4.2) gezo- gen werden. Der Schalldruckpegel nimmt mit zunehmender Streckenlänge auf den ersten 100 m kontinuierlich ab. Dieser Effekt kann vermutlich auf Verschmutzungen zurückgeführt werden, die von den angrenzenden Fahrbahnbelägen in die offenporige Deckschicht eingetragen werden. Ca. 20 m vor dem Ende des Streckenabschnitts mit offenporigem Asphalt ist in Fahrtrichtung West erneut ein Anstieg des Schalldruckpegels zu verzeichnen. In diesem Bereich liegt die Betriebsausfahrt eines anliegenden Gewebebetriebs, dessen Parkflächen unbefestigt bzw. nicht asphaltiert sind. Auch in diesem Bereich können die erhöhten Schalldruckpegel vermutlich auf Verschmutzungen des offenporigen Korngerüsts zurückgeführt werden, die aus den Parkflächen in die offenporige Deckschicht eingetragen werden.

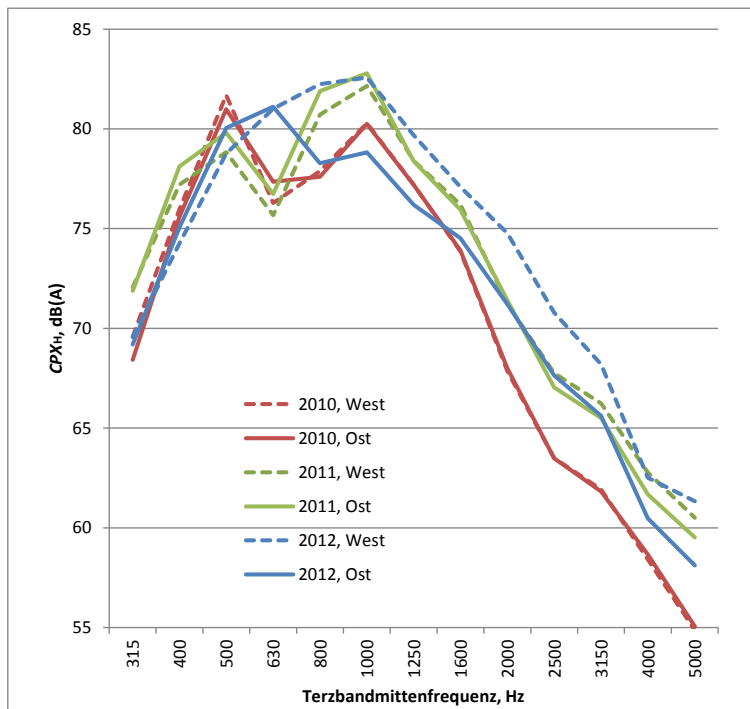
Abbildung 6. Frequenzspektrum des  $CPX_H$ -Index, Vergleich der bisherigen Messreihen, 50 km/h.

In Abbildung 5 und 6 sind die Frequenzspektren des Reifen-Fahrbahn-Geräuschs des ZWOPA im Neuzustand, nach einer Liegedauer von ca. einem Jahr und nach ca. zwei Jahren Liegedauer exemplarisch für 50 km/h gegenübergestellt.

Den Abbildungen kann entnommen werden, dass die Schalldruckpegel einbrüche (z. B. bei ca. 630 Hz), die sich aus den absorbierenden Eigenschaften des offenporigen Asphalts ergeben haben, im Verlaufe der Liegedauer kontinuierlich abgenommen haben. Dies deutet darauf hin, dass sich die Hohlraumstruktur des offenporigen Asphalts nach und nach durch Verschmutzungen zusetzt.

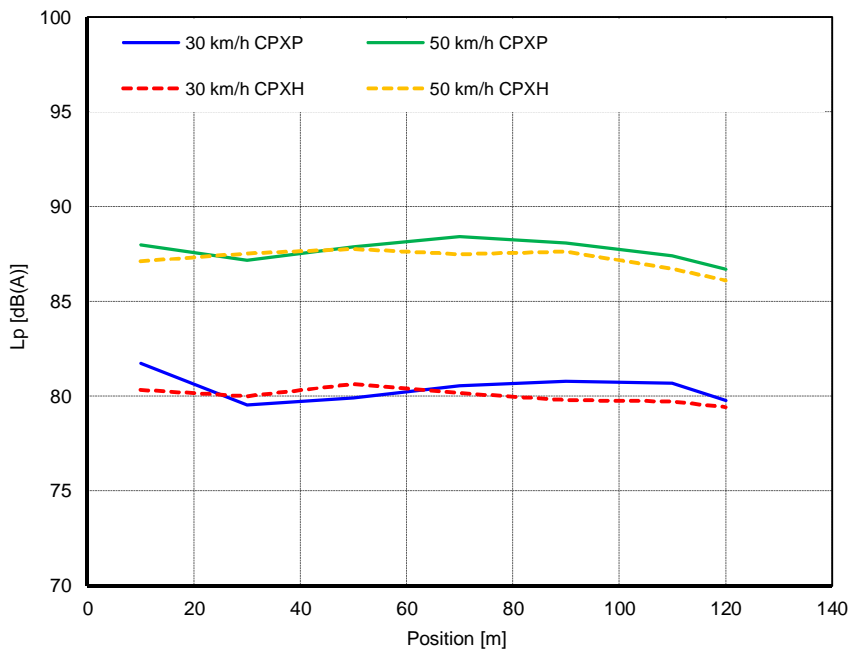
## CPX-WERTE

CPXP: Reifen: A, ANX0 EVUU 1609  
 Modell: Uniroyal Tiger Paw SRTT  
 CPXH: Reifen: D, ATJ8 PC 1210  
 Modell: Avon AV 4

v [km/h]	30	50	
CPX <sub>P</sub> [dB(A)]	80,2	87,7	
stand. dev	0,9	0,6	
CPX <sub>H</sub> [dB(A)]	80,0	87,2	
stand. dev	0,4	0,6	
CPX <sub>I</sub> [dB(A)]	80,1	87,4	
stand. dev	0,6	0,6

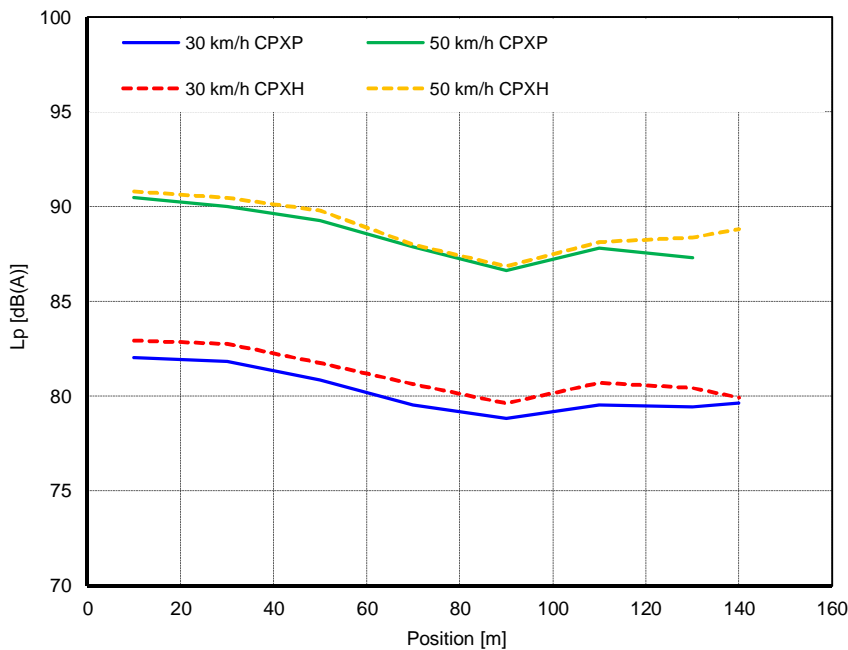
## CPX-WERTE

CPXP: Reifen: A, ANX0 EVUU 1609  
 Modell: Uniroyal Tiger Paw SRTT  
 CPXH: Reifen: D, ATJ8 PC 1210  
 Modell: Avon AV 4

v [km/h]	30	50	
CPX <sub>P</sub> [dB(A)]	80,2	88,5	
stand. dev	1,2	1,4	
CPX <sub>H</sub> [dB(A)]	81,1	88,9	
stand. dev	1,2	1,3	
CPX <sub>I</sub> [dB(A)]	80,7	88,7	
stand. dev	1,2	1,4

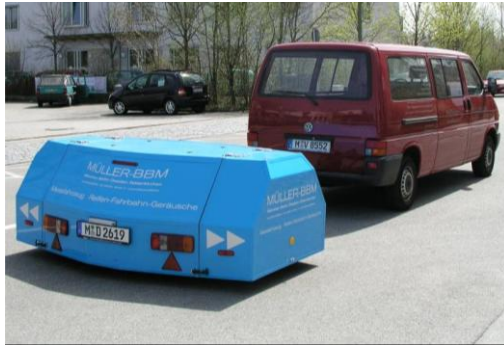
Abbildung 2. Müller-BBM Messanhänger.

Für die Messung wird ein der Norm entsprechender, speziell konstruierter Messanhänger verwendet, der hinter einem Zugfahrzeug nachgezogen wird. Dieser Messanhänger rollt auf zwei Reifen, die gleichzeitig zur Erzeugung der Reifen-Fahrbahn-Geräusche dienen. In kurzem Abstand zur Reifenaufstandsfläche sind jeweils vor und hinter dem Reifen Messmikrofone montiert, die der Schallaufzeichnung dienen. Die Räder laufen in akustisch getrennten Radkästen, so dass die beiden Rollspuren getrennt vermessen werden können.

Da die Messungen im fließenden Verkehr durchgeführt werden, erfüllt der Messanhänger besondere Anforderungen an die Schalldämmung gegenüber den Außen-geräuschen, die durch im Gegenverkehr vorbeifahrende sowie durch nachfolgende, vorausfahrende oder überholende Fahrzeuge hervorgerufen werden. Besondere Anforderungen werden auch an die Auskleidung der Innenflächen des Messanhängers gestellt, die dafür sorgt, dass in den Messkammern im maßgeblichen Frequenzbereich quasi Freifeldbedingungen herrschen, d. h. dass die von den Mikrofonen registrierten Reifen-Fahrbahn-Geräusche nicht durch Schallreflexionen an den Innenflächen gestört werden.

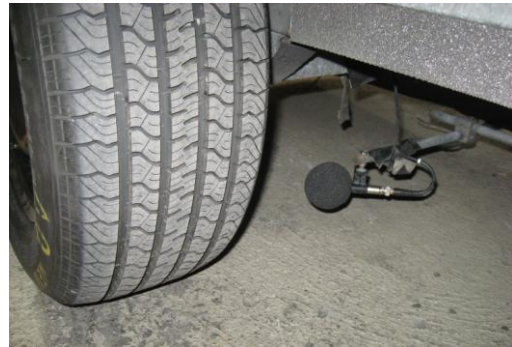
Abbildung 3. Reifen A mit Messmikrofon (Mikrofonposition vorne).

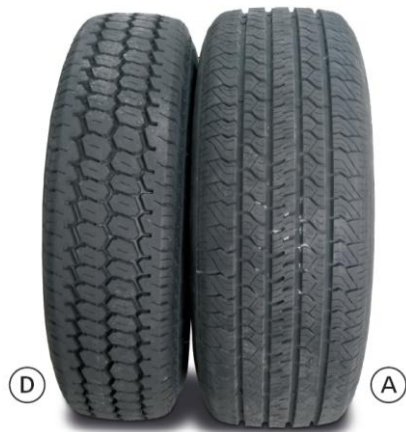
Abbildung 5. Verwendete Messreifentypen gemäß ISO/CD 3rd 11819-2.

Für reproduzierbare Messungen mit Hilfe der Nahfeldmessmethode sind nach Norm die nachfolgend beschriebenen Reifen mit den angegebenen Abmessungen zu verwenden (vgl. Abbildung 5):

- Reifen A: Uniroyal Tiger Paw SRTT 225/60 R16
- Reifen D: AVON AV4 195/80 R14
