**Orientierende
Altlastenuntersuchung
Quartier „Kapuzinerweg“
78315 Radolfzell am Bodensee**

Bericht Nr. 1

GBB-14-0443.2

Stockach, den 04.07.2014

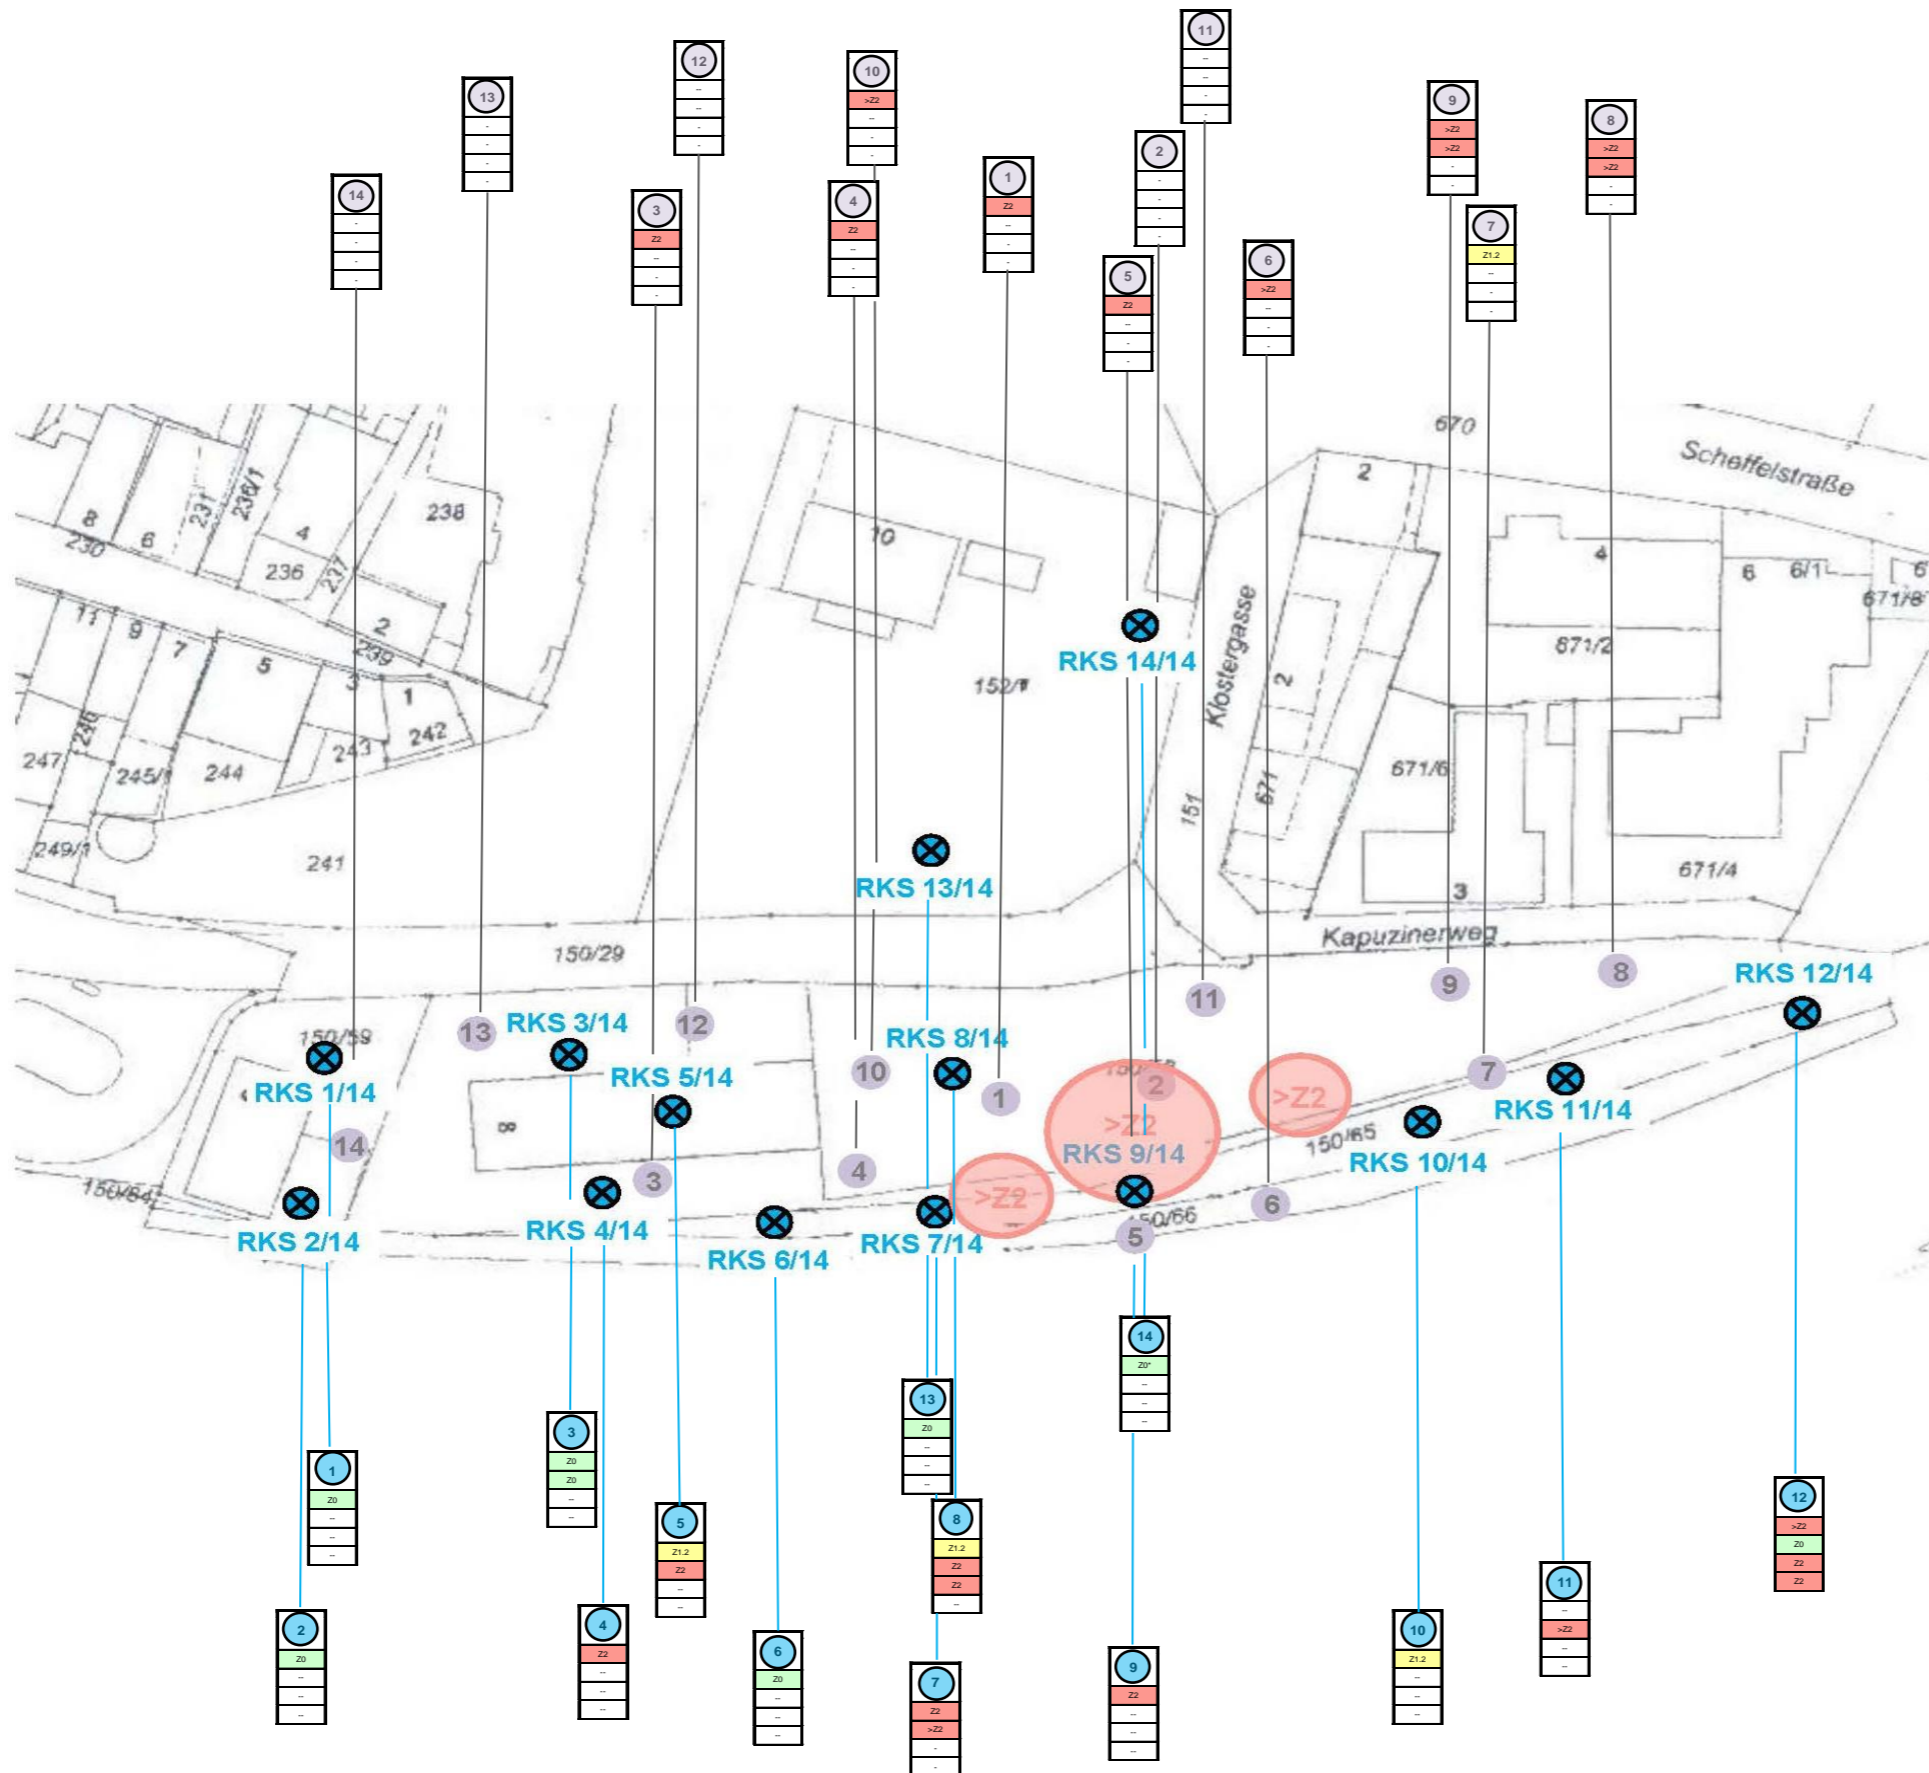
* RKS 9/14, 1m Parameter Benzo(a)pyren mit 0,95 mg/kg = Z2

Schadstoffbereich

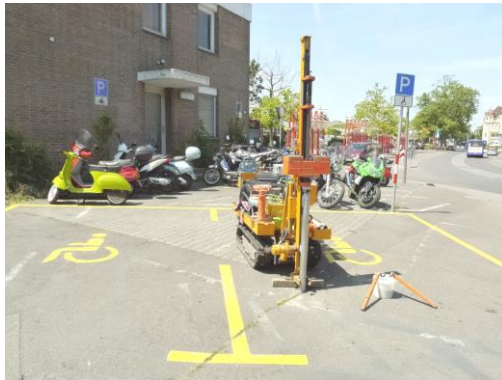
Abb.3: Rammkernsondierung am Ansatzpunkt RKS 1/14

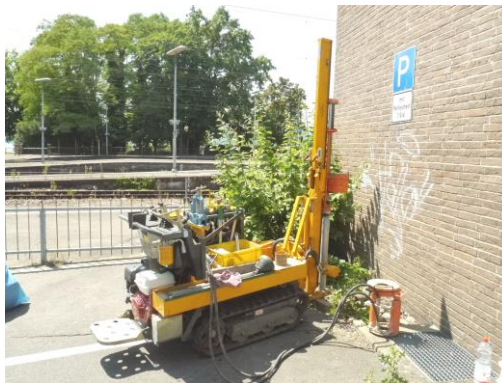
Abb.4: Rammkernsondierung am Ansatzpunkt RKS 2/14
