ERLÄUTERUNGSBERICHT

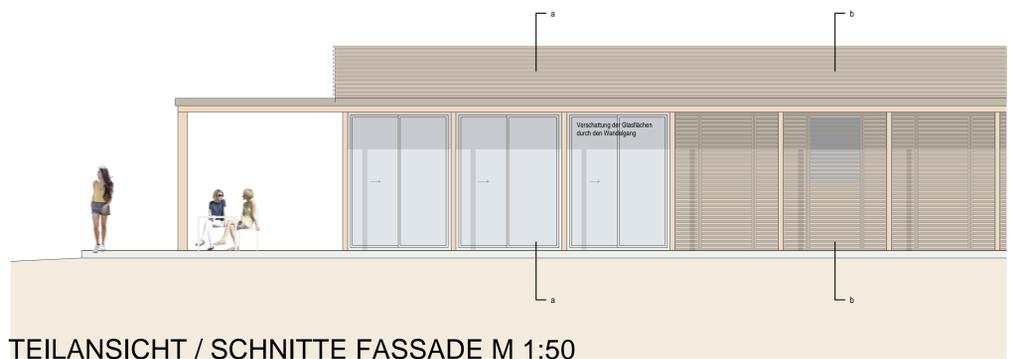
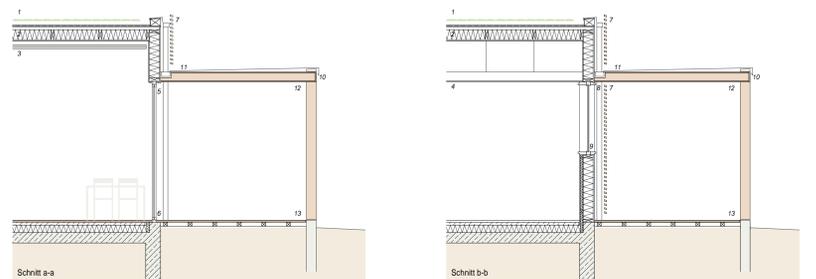
TEILANSICHT / SCHNITTE FASSADE M 1:50

1 - Gröndach 2 - gedämmte Holztafelendecke 3 - Akustikplatten mit Schließbohrung 4 - Unterdecke für Lüftungs- und Elektrokanäle 5 - gedämmte Glasfassade mit Schiebeelementen 6 - Stützen aus Nadelholz 7 - vorgehängte Elementfassade aus Holztafeln 8 - tragende Außenwand in Holzrahmenkonstruktion 9 - verdeckter Einbau von Leitungen und Sonnenschutz im Zwischenraum 9 - Fenster und Türen von außen nur über das Fugenbild sichtbar 10 - Stützen und Träger aus Nadelholz 11 - vorbetonierte Metalldeckung 12 - Dachunterstütze Holztafeln, Vlies 13 - Bodenbelag Holzdeck auf Lagerholz und Spreitzlager
